AVIS CONCERNANT LES VERROUS DE COIN

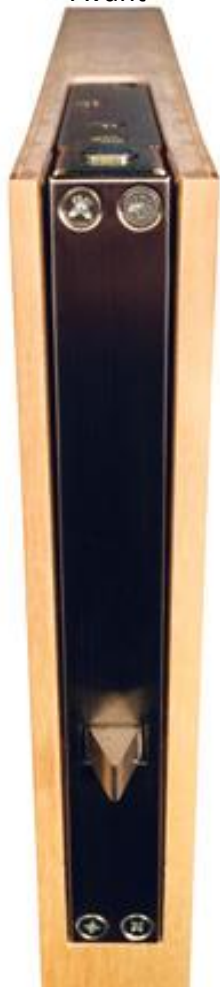
Avant

Il est important de savoir que **les faces adjacentes au verrou de coin** auront tendance à s'évaser avec le temps. Cette situation s'explique par le fait que les faces de la porte sont extrêmement fragilisées par leur minceur à cet endroit.

Pour remédier à cette situation nous suggérons **de mettre en place un boulon traversant** lors de l'installation du verrou de coin.

En effet, le boulon traversant permet de maintenir fermement les deux surfaces extérieures de la porte en position d'origine. Veuillez vous référer au dessin technique suivant lors de la mise en place du boulon traversant.
